**Desenvolvimento e aplicação de metodologias *lean*  
na construção.**

Dissertação apresentada à Universidade de Aveiro para cumprimento dos requisitos necessários à obtenção do grau de Mestre em Engenharia Civil, realizada sob a orientação científica do Doutor Romeu da Silva Vicente, Professor auxiliar do Departamento de Engenharia Civil da Universidade de Aveiro e co-orientação científica da Doutora Maria Fernanda da Silva Rodrigues, Professora auxiliar do Departamento de Engenharia Civil da Universidade de Aveiro

O capítulo 3 “caso de estudo”, faz referência à construção de um posto de abastecimento de combustíveis líquidos na Maia - Via Diagonal, caracterizando a obra e identificando as falhas ocorridas e as melhorias a implementar.

O capítulo 5 “validação da metodologia” faz referência à aplicação da metodologia criada na construção de um posto de abastecimento de combustíveis líquidos em Coimbra – Taveiro. Descrevem-se as falhas ocorridas e prevenidas e analisam-se os resultados e as dificuldades de implementação da metodologia.

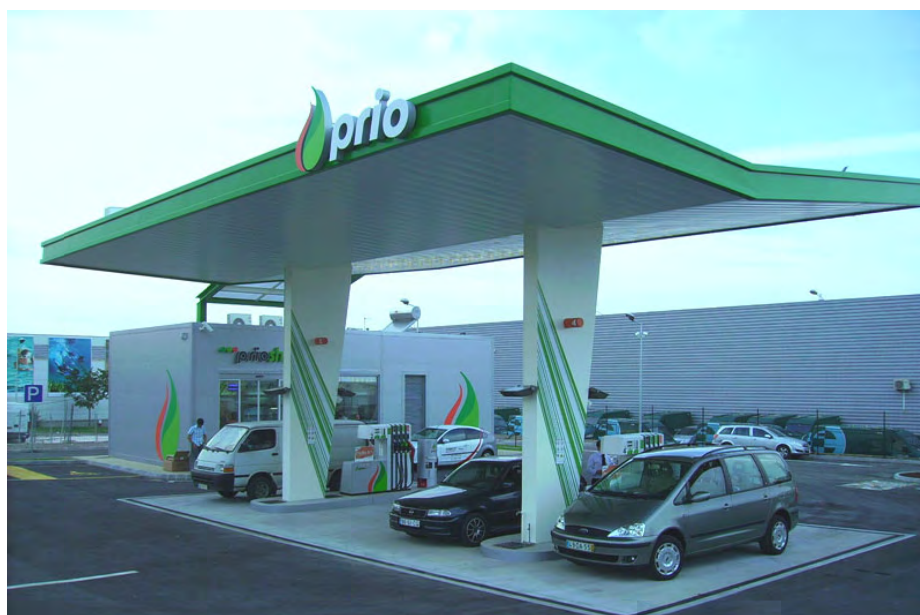
Figura 28. Imagem geral do posto

Como se pode ver na Figura 28, o posto de Coimbra aproxima-se do standard da Prio, com um *layout* tipo para a loja e para a pala. No entanto, a área de construção é bastante maior do que a obra da Maia, aumentando a área do betuminoso, de estacionamento e de redes enterradas.
